Millionenverluste durch Loreley-Unfall

– Aber, Sicherheit geht vor –

Am 13. Januar 2011 morgens um 5.00 Uhr schaffte es bei Talfahrt und Hochwasser das Tankmotorschiff (TMS) Waldhof nicht, die schwierige Loreleypassage bei St. Goarshausen problemlos zu durchfahren. Das TMS kenterte und blieb unterhalb des Loreleyhafens liegen. Nur ein Teil des Schiffes war im Hochwasser zu erkennen. Zwei Besatzungsmitglieder konnten gerettet werden, zwei weitere werden noch vermisst.

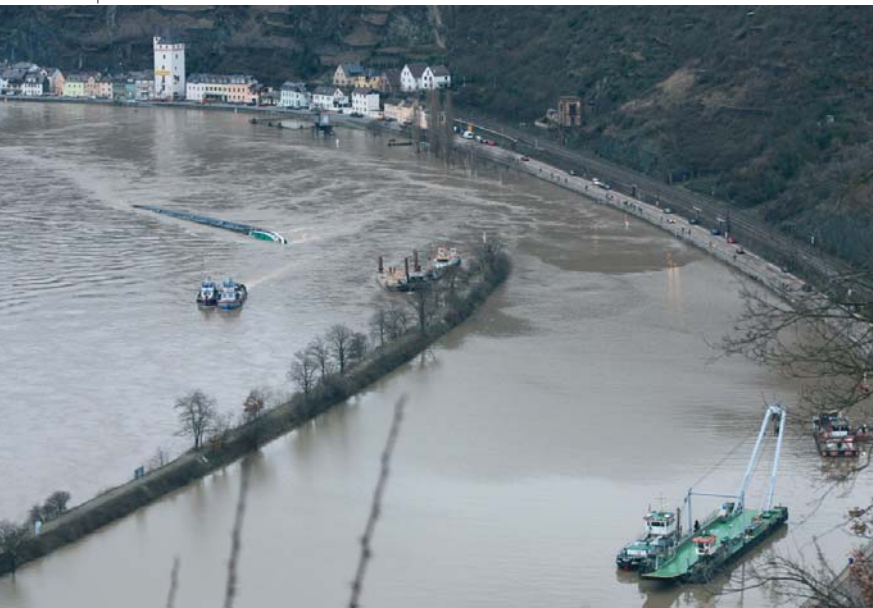
Bei Hochwasser kenterte die „Waldhof“ an der Loreley.

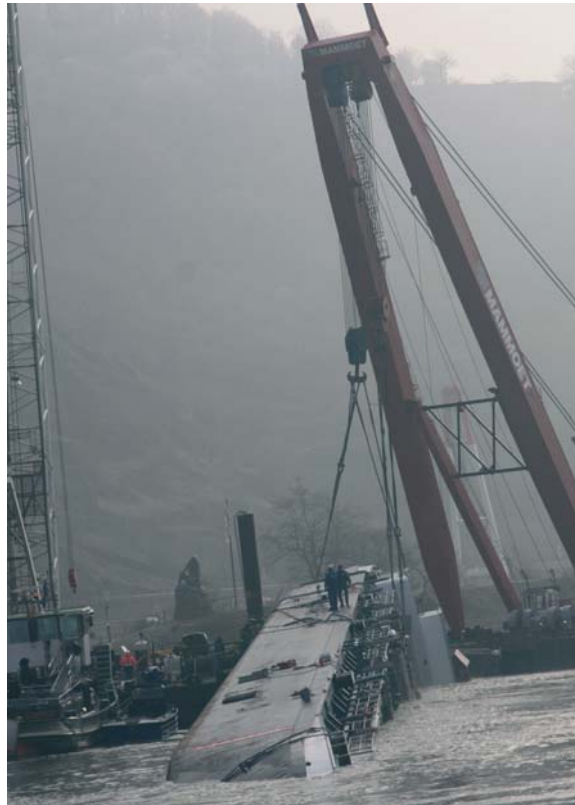
Kräne stabilisieren das gekenterte Schiff. Nach Untersuchungen durch Taucher wurde das weitere Vorgehen bestimmt.

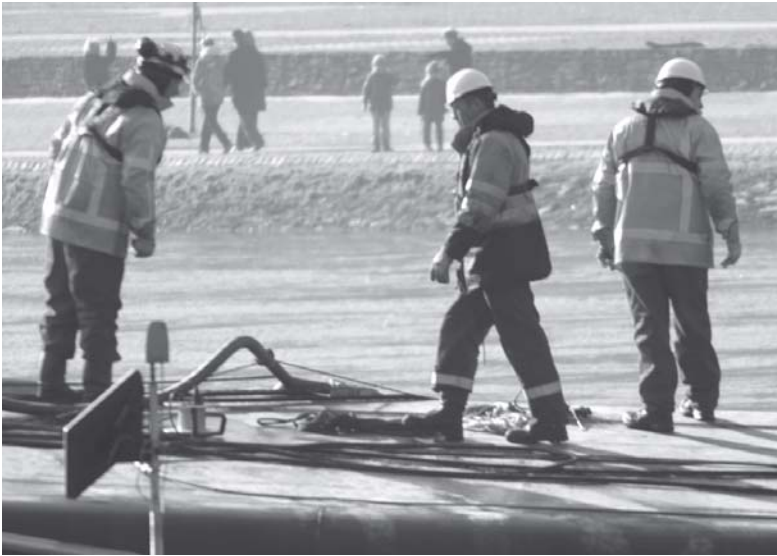
Der Schiffsrumpf wurde angebohrt, um Proben zu entnehmen. Nachdem der Wasserstoff mit Stickstoff verdrängt werden konnte, bestand keine Explosionsgefahr mehr.

Man befürchtete, dass Wasser in die Ladetanks eingedrungen war und es zu einer Bildung von explosivem Wasserstoff gekommen sein könnte. Unter größten Vorsorgemaßnahmen wurden Probestichungen durchgeführt. Dabei wurden sowohl die Rheinuferstraße als auch die Bahnstrecke gesperrt. Am Mittwoch (26.1.) wurden die Tanks 6 und 7 des havarierten Tankmotorschiffes „Waldhof“ beprobt. Das Untersuchungsergebnis der Experten von Tank 7 ergab, dass in Tank 7 Schwefelsäure, Wasser und Wasserstoff vorhanden war. Mit dem Vorhandensein von Wasserstoff besteht auch Explosionsgefahr. Um diese zu beseitigen, wurde Stickstoff in den Tank eingeleitet. Daneben wird die Beprobung der verbleibenden Tanks fortgesetzt. Aus diesem Grunde wurden mehrfach Rheinuferstraße, Eisenbahnstrecke und die Schifffahrt gesperrt.

Wie Martin Mauermann, Leiter des WSA Bingen, am Dienstag (1.2.) mitteilte, sind die Arbeiten am havarierten TMS Waldhof ein gutes Stück vorangekommen. Zudem gelang es den Spezialisten, kleine Öffnungen in die bisher unzugänglichen Tanks 1 und 2 zu bohren, um Stickstoff einleiten zu können. In alle sieben Tanks wird somit aktuell Stickstoff eingeleitet, um den Wasserstoff zu verdrängen. Mittlerweile sind alle Tanks wasserstofffrei – somit besteht keine Notwendigkeit mehr für Sperrungen zu Lande und zu Wasser. Diese Beprobungen dienen der unmittelbaren Vorbereitung der Leichterung. Am Dienstag wurden weitere Tanks mit großen Bohrungen für den Einsatz der Saugpumpen versehen. Danach erfolgte ein Umpumpen in das bereits vor Ort liegende TMS Erlhof. Ein Teil der Säure wurde kontrolliert in den Rhein abgelassen. Sobald das Schiff geleichtert ist, soll es mit den großen Kränen in Richtung Ufer gezogen werden. Dann wird auch eine Talfahrt der wartenden Schiffe möglich sein. Hierfür erstellte das WSA eine Liste, in der die Rangfolge festgelegt wird. Eine einfache Freigabe würde zu einem Chaos führen. Am 4.1. erfolgt probeweise eine erste Talfahrt, am 8.1. waren alle größeren Staus abgebaut.

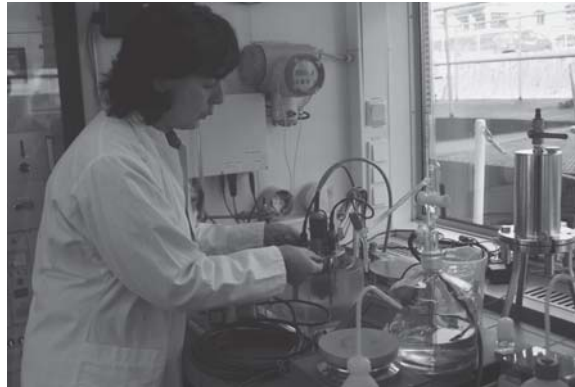
Auf dem Laborschiff „Burgund“ wurden ständig Wasserproben analysiert. Außerdem werden hier die Tankproben ausgewertet.

man die Dinge zu einem guten Abschluss bringen kann. Aber das ist kein Spaziergang.“, sagte Conrad. Die Ministerin besuchte auch das rheinland-pfälzische Laborschiff MS Burgund, das im Rhein nahe St. Goar liegt. Die Burgund misst im Umfeld des gekenterten Tankschiffs an der Loreley rund um die Uhr Rheinwasser. Im schwimmenden Labor werden auch die in den Tanks entnommenen Proben analysiert. Das Laborschiff des Landes ist seit 14. Januar vor Ort und nimmt in Absprache mit der Einsatzleitung regelmäßig Messungen vor. Im 24-Stunden-Rhythmus ist der Laborbetrieb sichergestellt. Fachkräfte aus dem Wasserlabor des Landesamtes für Umwelt, Wasserwirtschaft und Gewerbeaufsicht (LUWG) messen neben anderen Untersuchungen beispielsweise regelmäßig den pH-Wert des Rheinwassers.

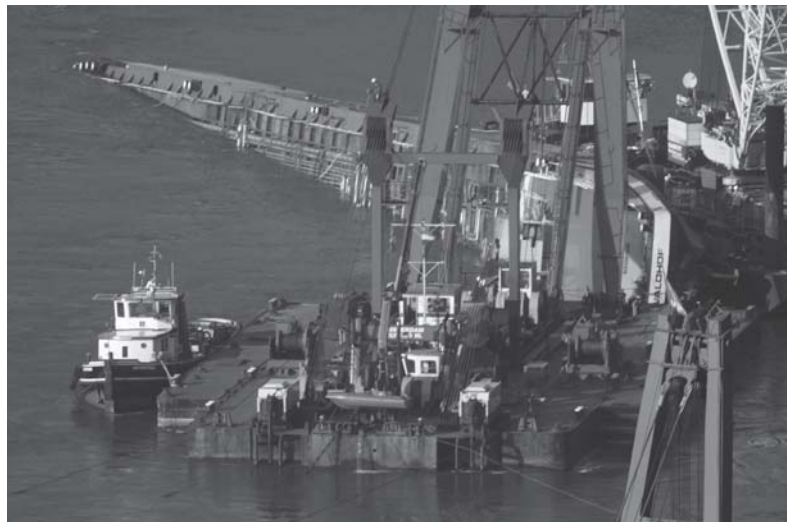
Umgeben von Kränen liegt das TMS „Waldhof“ im Hochwasser führenden Rhein.
